Info Véhicule

Dacia Logan Année modèle de 2006 jusqu'à 2011 Tous les véhicules avec les codes moteur K9K, K7J, K4M, K7M

Allumage du voyant de charge

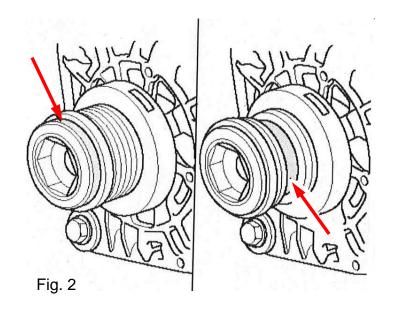
Si le client signale le défaut mentionné ci-dessus, il peut être dû à une défaillance de la poulie de courroie de l'alternateur. Par ailleurs, un bruit anormal de la courroie trapézoïdale à nervures et du moteur peut être signalé. Dans ce cas, contrôler l'état de la poulie de la courroie (voir fig. 1 et 2) et faire expertiser le carter d'alternateur. Si la poulie de la courroie présente des dommages, procéder à son remplacement.
