Mercedes W201

Années modèle : 1990 à 1993

Moteur : 1,8 i (M102.910)

Variations du régime de ralenti / absence temporaire du rapport cyclique

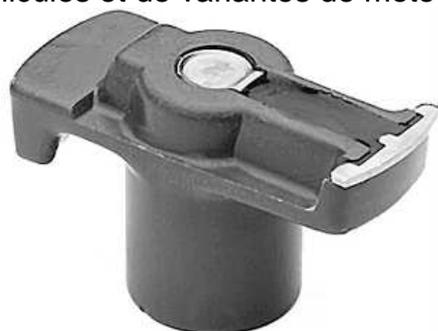
Il peut y avoir des variations considérables du régime de ralenti concernant les véhicules mentionnés ci-dessus. Temporairement, il n'existe aucun signal sur la broche 3 de la prise de diagnostic et de ce fait, un rapport cyclique ne peut pas être affiché.

Au cours des travaux de contrôle technique et d'entretien, le rotor et la tête d'allumage sont souvent changés. Vérifiez comment le rotor d'allumage a été monté et si le montage est conforme. Le rotor d'allumage (illustration) doit avoir une valeur de résistance de 1 kOhm. Aussi non, des variations de régime de ralenti peuvent survenir. En particulier si le rotor d'allumage a été monté avec une valeur de résistance de 0 Ohm.

Avant de commencer à rechercher intensivement la panne (régulateur de froid, relais de protection de surtension, rupture de câble etc), il faut tout d'abord vérifier le rotor d'allumage.
