OPEL Corsa C de 2001 à 2002 **Tous modèles**

Infiltrations d'eau dans le plancher côté conducteur

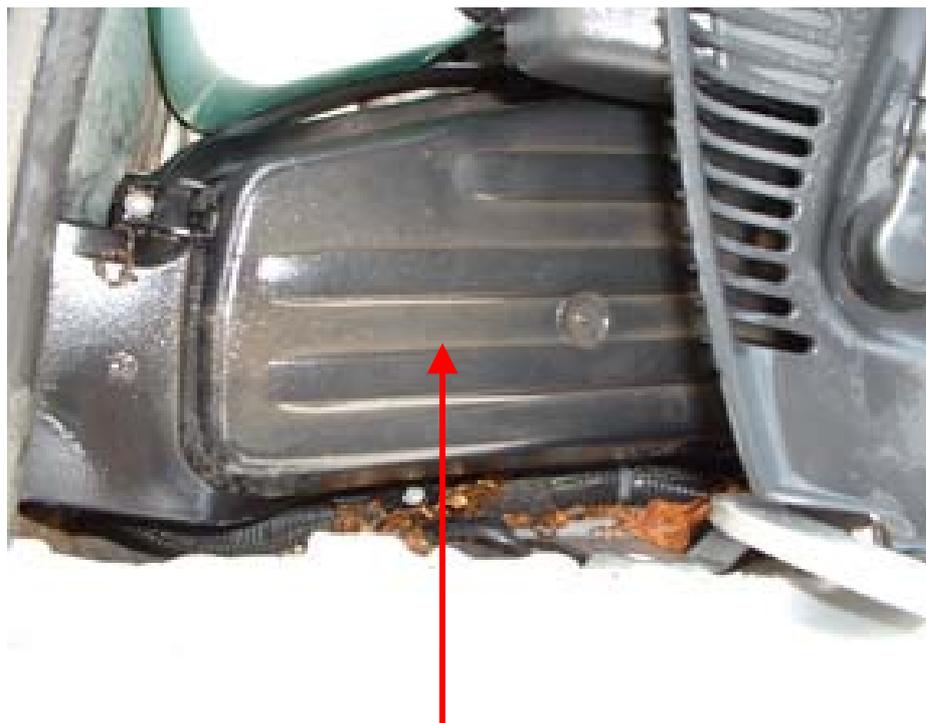
Couvercle de la boîte de relais

Sur les véhicules mentionnés ci-dessus, si des infiltrations d'eau dans le plancher côté conducteur se produisent, il est possible que les vis du couvercle de la boîte de relais ne soient pas bien serrées.

Pour remédier à ce défaut, resserrer les vis du couvercle de la boîte de relais.
