## **OPEL**

### **Vectra C**

### **Tous les modèles avec Climatisation à Régulation Électronique (ECC)**

#### **La batterie se décharge**

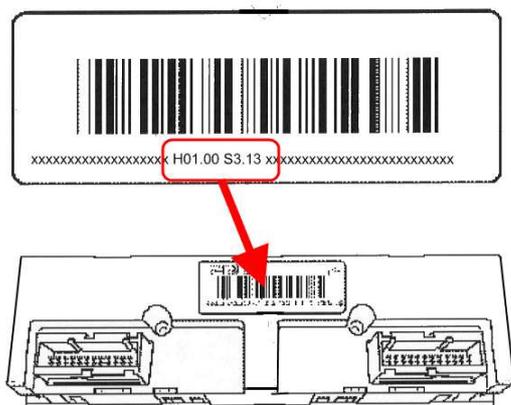
Dans certains cas, un défaut au niveau du boîtier de commande de la climatisation à régulation automatique peut être la cause d'une batterie déchargée. Un changement spontané de l'état de fonctionnement peut conduire à une consommation de courant permanente de 75 mA. Il faut dans ce cas contrôler le logiciel à l'aide de la plaque d'identification (fig.).

Si les versions "S3.10" ou "S3.12" apparaissent sous les codes à barres le boîtier de l'ECC doit être remplacé.
