OPEL **Astra-H, Zafira-B,** **Vectra-C, Signum,** **Code moteur** **Z19DTH, Z19DTJ, Z19DTL**

Tous les véhicules équipés d'un alternateur
Bosch, année modèle à partir de 2007

Bruits au niveau de la courroie striée
Déchargement de la batterie

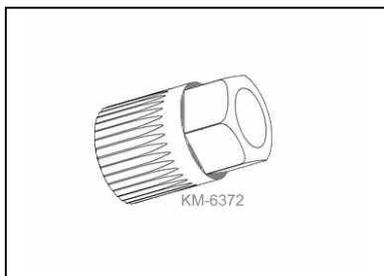
Bruits importants au niveau de la courroie Poly-V et déchargement simultané possible de la batterie.

Dysfonctionnement de la roue libre de l'alternateur.

Contrôler la roue libre et la remplacer le cas échéant.
Pour le changement de la roue libre de l'alternateur, un outil spécial (KM-6372) est nécessaire.
