RENAULT Twingo jusqu'à 1999

Le témoin de charge s'allume faiblement

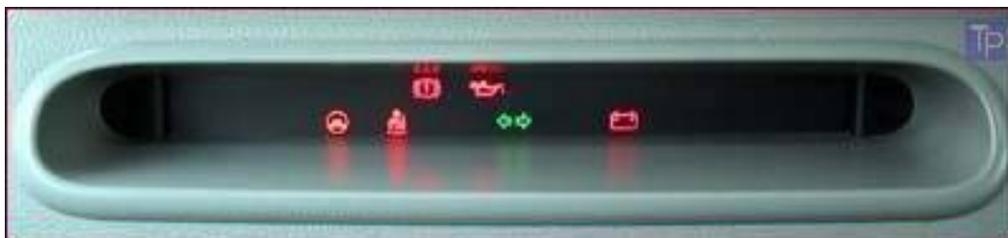
Sur les véhicules ci-dessus avec affichage à deux lignes sur le tableau de bord (voir photo), il est possible que le témoin de charge s'allume faiblement au ralenti.

Vérifier le circuit de charge. Si celui-ci est OK, il faut remplacer l'affichage du tableau de bord par une nouvelle unité. Pour cela, voici la procédure à suivre :

- Débrancher la batterie
- Enlever les deux vis de l'unité d'affichage - derrière le volant - sur la planche de bord
- Détacher l'unité d'affichage de la planche de bord
- Débrancher le connecteur
- Contrôler l'état du connecteur

Installer le nouvel affichage de tableau de bord en procédant dans l'ordre inverse de démontage. Le cas échéant, saisir à nouveau le code radio et mettre à jour l'heure.
