VW

Bruits au niveau de la colonne de direction.

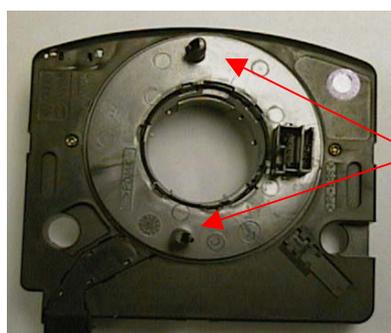
Figure 3

En cas de bruits de frottement ou de cliquetis au niveau de la colonne de direction, il est possible que l'écartement entre le contacteur tournant (figure 3) et le volant soit trop petit ou trop grand. Si cet écartement est trop petit, le contacteur tournant frotte au niveau du volant lors du braquage. S'il est trop grand, les crochets d'encliquetage ne tiennent pas dans la colonne de direction.

Crochets

Pour éliminer ces bruits, régler de nouveau l'écartement.
