BMW E34

520i 24V + 525i 24V (moteur M50)

Câble de sonde lambda défectueux

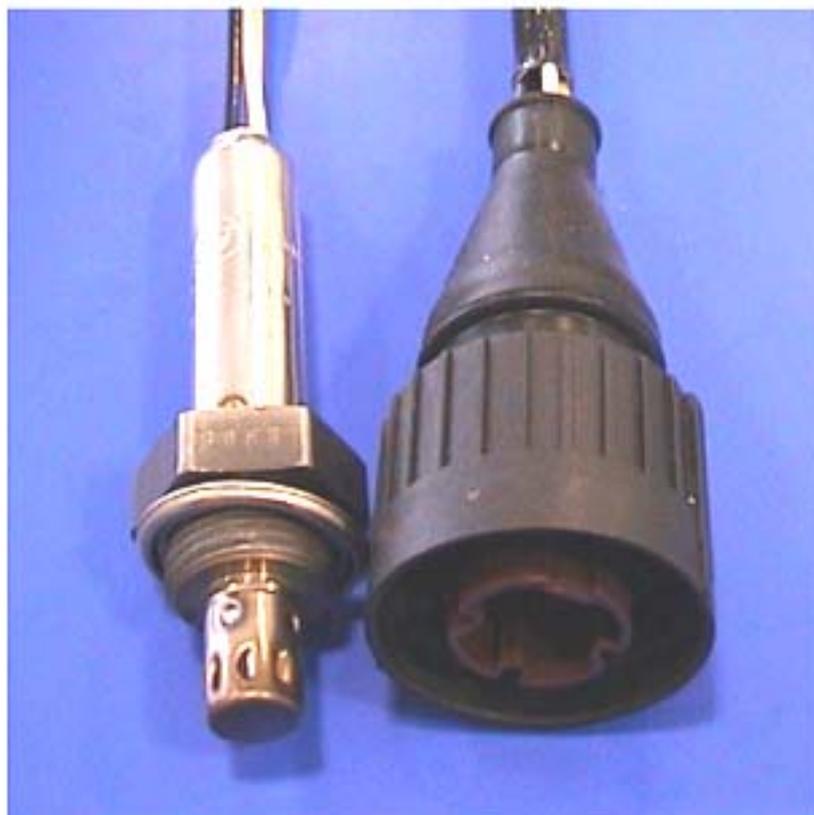
Le câble de la sonde lambda est défectueux.

Ce câble peut être endommagé par friction ou se rompre s'il est posé de manière trop tendue.

Lors du montage d'une nouvelle sonde, poser le câble en prévoyant une boucle de 360° entre le clip de maintien du câble et la sonde pour ne pas l'endommager.
