FORD Ka, depuis 01.09.1996 FORD Fiesta, de août 1995 à septembre 2001, tous avec moteur Endura E 1,3 l

Augmentation du régime de ralenti augmentant lors du changement de rapport

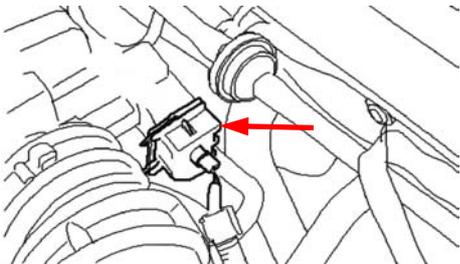
Figure 1

Un connecteur défectueux du capteur de papillon peut être en cause. Des valeurs non plausibles sont alors transmises au calculateur.

- Enregistrer le code radio et débrancher la batterie.
- Débrancher le connecteur du capteur (voir figure 1).
- Enlever l'isolation du faisceau de câbles (en haut dans le compartiment moteur, voir figure 2). Comme on retrouve plusieurs fois les couleurs des câbles du capteur dans le faisceau (câble blanc 2x, câble marron-rouge 2x), identifier les bons câbles à l'aide d'un multimètre (contrôle de continuité, voir figure 3).
 - Broche 1 câble jaune
 - Broche 2 câble blanc
 - Broche 3 câble marron-rouge
- Couper et dénuder les câbles identifiés.
