## **FORD Cougar de 2000** **Moteur Duratec 2,5 l**

**Le témoin lumineux de l'indicateur de température du liquide de refroidissement s'allume pendant la conduite.**

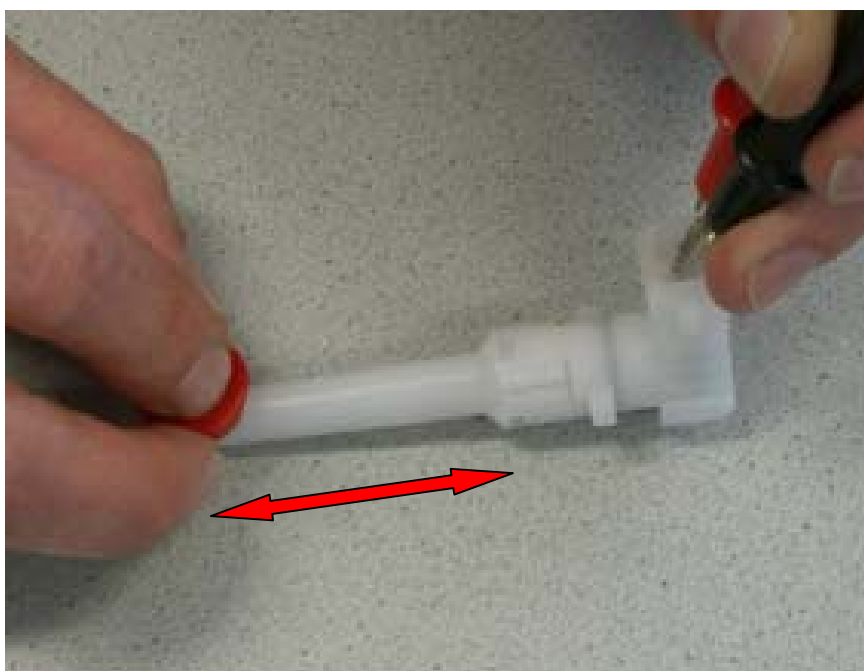
Le témoin de l'indicateur de température du liquide de refroidissement s'allume pendant la conduite, bien que la température soit normale.

- il n'y a pas assez de liquide dans le système de refroidissement
- le capteur de niveau est défectueux
- il y a un défaut sur le flotteur situé dans le vase d'expansion

(voir photo) et observer les valeurs sur votre appareil de mesure. Si à un endroit quelconque la valeur descend en dessous de 100 Ohm, alors le capteur est en bon état. Sinon, remplacer le capteur.

5. Reposer le capteur, puis passer à l'étape suivante.
6. Si la valeur de résistance est toujours inférieure à 100 Ohm, alors c'est le flotteur situé dans le vase d'expansion qui est la cause du défaut. Le flotteur ne peut pas être remplacé tout seul. Il faudra remplacer complètement le vase d'expansion du liquide de refroidissement.
