MERCEDES BENZ Classe A (W168) avec moteur 166

Ratés à l'accélération

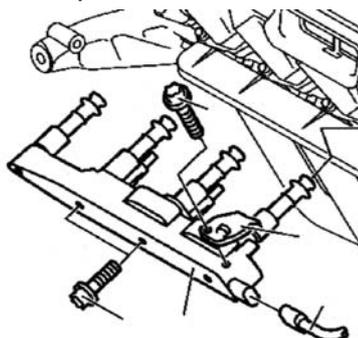
Ratés à l'accélération.

Un module d'allumage défectueux peut être en cause. Sous l'influence de la température et de l'humidité, des fissures dans le module d'allumage peuvent conduire à des claquages. En outre, les codes défauts P0300 et P0304 sont enregistrés.

- Déposer l'ancien module d'allumage.
- Monter le nouveau module d'allumage sur les bougies.
- Tourner les vis de fixation du module d'allumage (1) jusqu'à ce que les têtes de vis soient parfaitement plaquées. Serrer ensuite les vis (2) en alternance (couple de vissage : 20 Nm) de manière à ce que le module d'allumage repose sur la culasse **sans contrainte**.
- Fixer le support (3) sur le module d'allumage, puis le monter sur le couvre-culasse avec la vis de fixation (4, couple de vissage : 8,5 Nm).
- Rebrancher la connexion électrique du module d'allumage (5).
- Effacer la mémoire des défauts.

Pour améliorer la protection contre la chaleur et l'humidité, le fabricant propose également un capot de protection supplémentaire et une tôle de dissipation de chaleur qui, dans ces cas-là, doivent être montés.
