MERCEDES

Classe C (W 203)

Allumage du témoin d'ESP/ABS

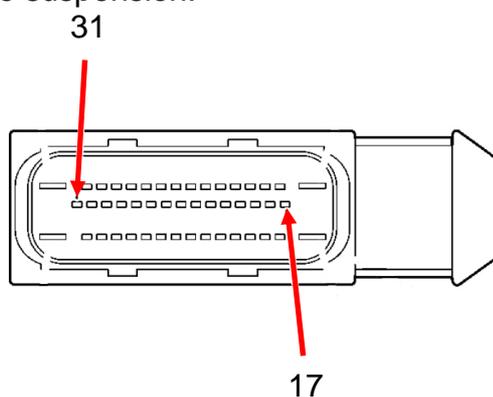
Si un client signale le problème mentionné ci-dessus, un connecteur corrodé peut être en cause. Il peut en outre également y avoir les codes d'erreur C1140 (capteur d'angle du volant, signal erroné) ou C1145 (capteur ABS de vitesse de rotation de roue AD, interruption).

1. contrôler la corrosion des broches de connecteur 18, 19, 20 (toutes les trois du capteur de pression de freinage) de la connexion du calculateur d'ABS/ESP (cf. figure), si nécessaire les nettoyer et les sécher. Le calculateur se trouve dans le compartiment moteur, derrière le dôme de suspension.

2. Si les dégâts sont déjà trop importants, les broches doivent être remplacées au moyen d'un kit de réparation.
3. Avant d'établir le contact, pulvériser le connecteur avec un spray électronique ou de la graisse.
4. Contrôler le passage du faisceau de câbles du capteur de pression de freinage. La valeur de résistance max. est de 0,5 Ohm.
