## ***OPEL Astra-G, Vectra-B***

## ***OPEL Zafira***

***Tous les modèles avec moteur X18XE1***

### **Fonctionnement irrégulier du moteur**

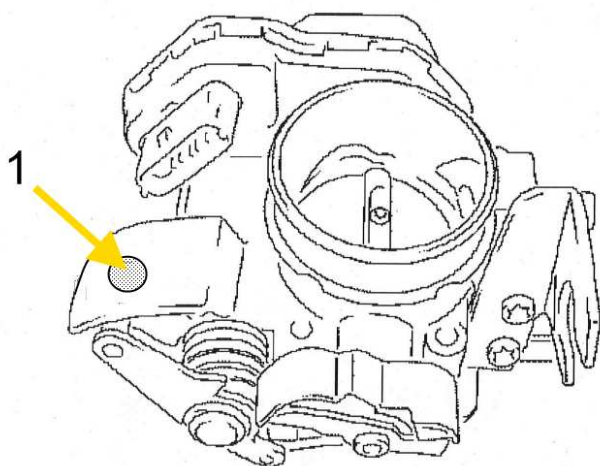
Si sur ces véhicules les symptômes mentionnés ci-dessus se produisent, cela peut être lié à un encrassement du papillon. Dans ce cas, l'alésage Blow - By doit être le cas échéant réalisé sur 2 mm. Ensuite, il convient de programmer le calculateur avec un logiciel modifié à cet effet. Le logiciel du calculateur peut seulement être mis à jour par un concessionnaire agréé.

Remarque : si un point de couleur blanc (1) a déjà été appliqué sur le boîtier de papillon, cette mesure a déjà été exécutée.

- Démontez le boîtier de papillon
- Fixez si nécessaire le boîtier de papillon dans un étau, protégez la surface d'appui de tout endommagement en intercalant un chiffon.
- Réalisez et nettoyez la tubulure de raccordement Blow-By (2).

Il ne doit ensuite plus se trouver de copeaux dans le boîtier de papillon.

- Montez le boîtier de papillon
- Marquez le boîtier de papillon avec un point de couleur blanche sur la position (1).
- Programmez la commande moteur
- Apprenez l'adaptation du papillon avec un appareil de diagnostic.  
Dans ce contexte, il faut observer les spécifications du constructeur.
