INFO VÉHICULE

Peugeot

307 HDI

Mauvais comportement à l'accélération

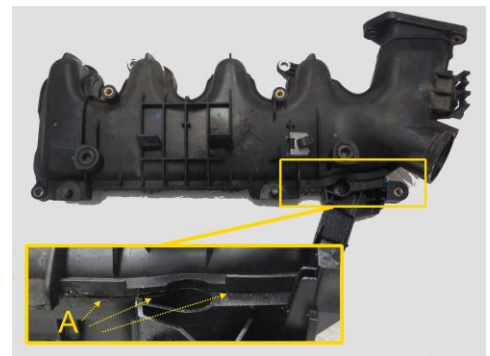
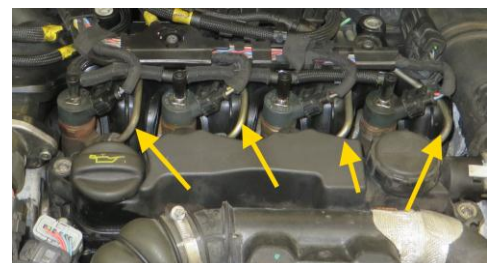
Si on constate un mauvais comportement à l'accélération en relation avec un bruit de flottement dans la zone du tablier d'auvent sur le véhicule ci-dessus, la cause pourrait être un pont d'aspiration défectueux.

Le pont d'aspiration consiste en deux moitiés collées du boîtier en matière plastique. Une collure non étanche (A) provoque une fuite de l'air à une pression de charge croissante et engendre ainsi le bruit. En fonction de la dimension de la fuite, on peut trouver les erreurs suivantes mémorisées au boîtier de servitude moteur :

P0100 - dysfonctionnement du débitmètre d'air massique - fonction défaillante

P3008 - quantité d'air trop élevée

Si on constate un défaut d'étanchéité, il faut complètement remplacer le pont d'aspiration. Une réparation est impossible. Pour remplacer le pont d'aspiration, il faut également démonter les tuyaux à carburant à haute pression des injecteurs.

Pour éviter des défauts d'étanchéité ultérieurs, il faut attentivement monter et remonter les tuyaux.

Effectuer un large essai sur route !
