RENAULT Mégane et Scénic tous véhicules avec ESP

Allumage du témoin ESP

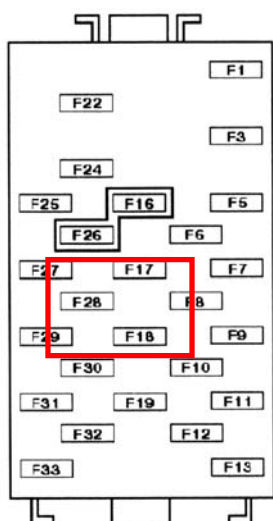
Fig. 1

Allumage du témoin ESP. De plus, le code défaut "capteur angle de braquage" est enregistré.

Une tension batterie trop faible au démarrage du moteur peut être en cause.

- Déposer la boîte à fusibles de la partie inférieure du tableau de bord.
- Enlever les fusibles F16 et F26 du porte-fusibles.
- A l'aide d'un connecteur de dérivation, raccorder les deux slots (voir figure 1).
- Insérer les fusibles sur le connecteur de dérivation.
- Remonter la boîte à fusibles.
- Effacer la mémoire des défauts.
