SAAB 9-3

**Bicorps, de 2000 jusqu'à châssis :
Y2018486**

**Cabrio, de 2000 jusqu'à châssis :
Y7006098**

Fonctionnement incorrect du moteur / Confort de conduite limité

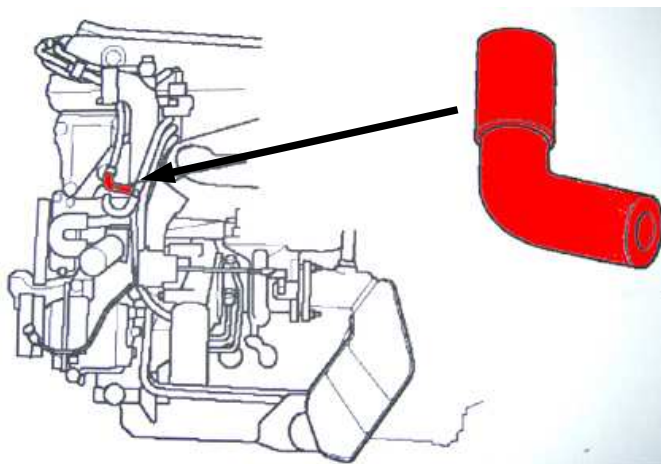
Fonctionnement incorrect du moteur. Confort de conduite limité.

Une section de flexible défectueuse peut être en cause. Le flexible d'angle (voir figure) du raccord en T, menant de l'électrovanne AKF (vanne de régénération du filtre à charbon actif) au collecteur d'admission, est fragilisé par les influences dues au fonctionnement.

Déposer le flexible du clip de maintien, puis le contrôler et le remplacer le cas échéant.

Le modèle de flexible amélioré est identifié par un marquage au pointeau, juste à côté de la référence, sur l'extrémité élargie du flexible.
