VOLVO S40 / V40 **du n° de châssis 0000001 à 414999**

Problème du système ABS

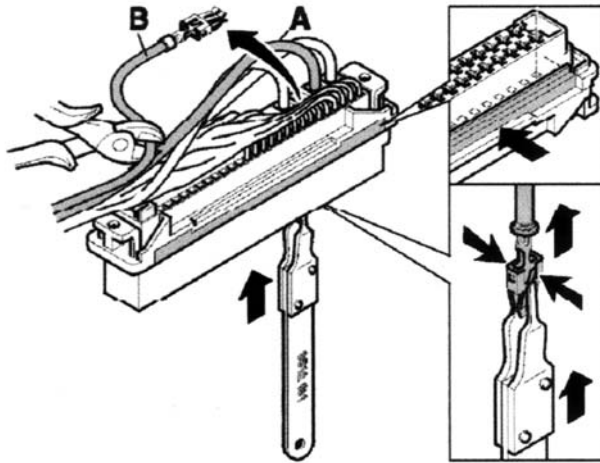
Figure 1 (fiches jusqu'à AM 1997)

Panne du système ABS.

Une alimentation insuffisante peut être une cause possible. Si le défaut apparaît, les codes défaut suivants peuvent être enregistrés :

441 = alimentation électrovanne

443 = tension d'alimentation

- noter le code radio et débrancher la batterie,
- débrancher le connecteur de l'unité ABS,
- ouvrir le connecteur et enlever les câbles d'alimentation (jusqu'à AM 1997 broches 2 et 3, depuis AM 1998 broches 17 et 18), couper les câbles le plus loin possible avant l'isolation (figure 1),
