# INFO VÉHICULE

## VW Golf V 1,9D TDI PD Code moteur : BKC

### Mauvais comportement au démarrage du moteur.

### Le moteur fonctionne en mode d'urgence.

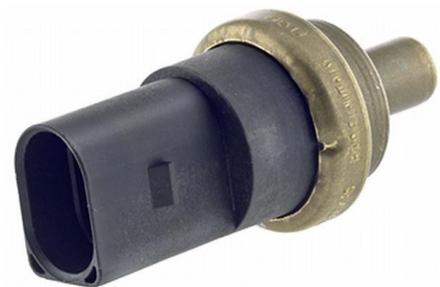
Figure 1.

Les erreurs décrites ci-dessus peuvent survenir lorsqu'un capteur de température de liquide de refroidissement est défectueux. En outre, il peut y avoir des codes de défaut (déclenchés par des valeurs non plausibles du capteur) dans la servocommande moteur.

Par ailleurs, un broutement démesuré du moteur au ralenti avec codes de défaut Pression d'admission turbo (P1556) induisant en erreur peut signaler un capteur défectueux.

Capteur de température du liquide de refroidissement  
Hella : 6PT009309-331

- Débrancher les connecteurs du faisceau de la servocommande moteur et du capteur de température de liquide de refroidissement et réaliser un contrôle de continuité.
- Vérifier l'état de corrosion et de dommages mécaniques des deux côtés des contacts, et éventuellement les remettre en état.
- Contrôler les mises à la masse.
- Contrôler le fonctionnement du capteur de température de liquide de refroidissement. A titre indicatif, la résistance doit être de 2080  $\Omega$  à 25°C \_ et de 289  $\Omega$  à 85°C.

Le cas échéant, le capteur (voir figure 1) doit être remplacé.

Effacer ensuite les entrées présentes dans la mémoire des défauts.
