VW

Sharan

Année modèle : jusqu'à 2008

Le voyant ESP s'allume

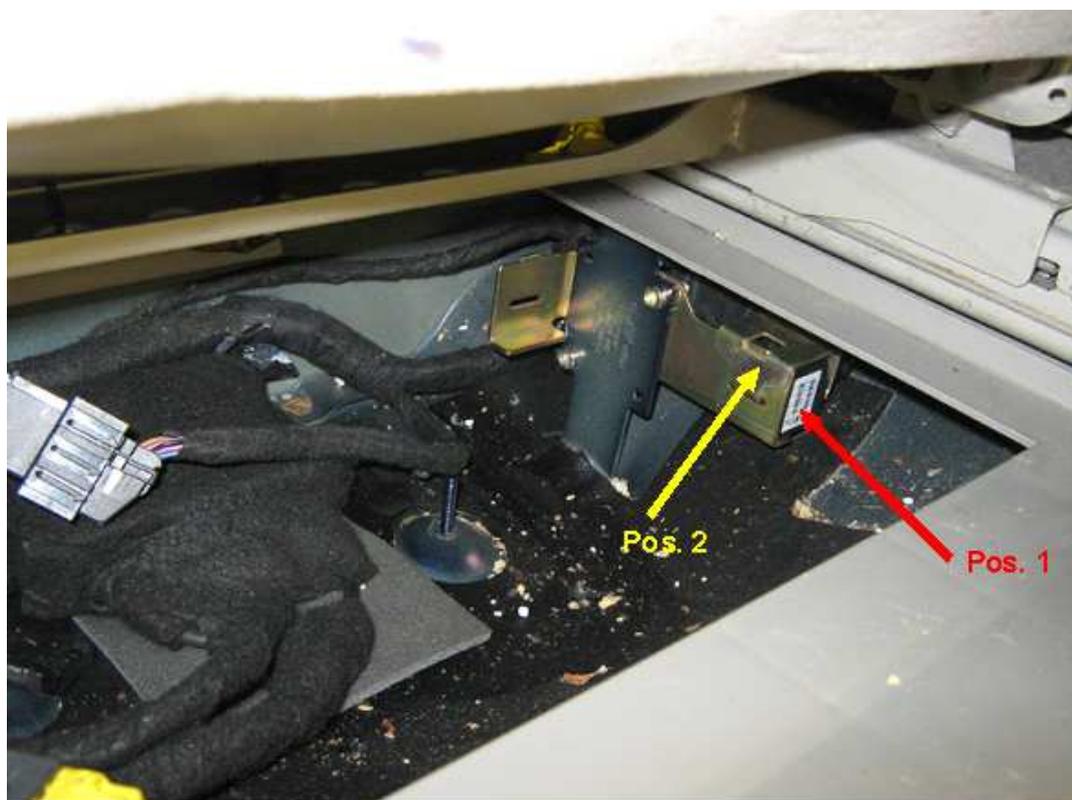
Figure 1

Un voyant lumineux ESP qui s'allume sporadiquement ou en permanence dans les véhicules nommés ci-dessus peut être provoqué par un capteur défectueux d'accélération transversale.

Le capteur d'accélération transversale (G200) se trouve sous le siège du conducteur. Il peut être conçu en tant que capteur combiné (vitesse de rotation + accélération transversale) ou en tant que capteur individuel. Le capteur individuel est positionné en-dessous de la glissière droite (Figure 1, Pos. 1).

Si le capteur est à remplacer, procéder comme suit :

- Détacher le collier de serrage du capteur (Figure 1, Pos. 2)
- Libérer et retirer le connecteur de capteur
- Enlever le capteur
- Monter le nouveau capteur et raccorder le connecteur
- « Calibrer » le capteur à l'aide d'un banc de diagnostic, ou « mettre à zéro »
- Effacer la mémoire des défauts
- Effectuer un essai sur route

Remarque : Il est souvent impossible d'effacer la mémoire

des défauts avant la « mise à zéro » du nouveau capteur.
