INFO VÉHICULE

VW

Sharan (7M6 / 7M9)

Le voyant moteur s'allume

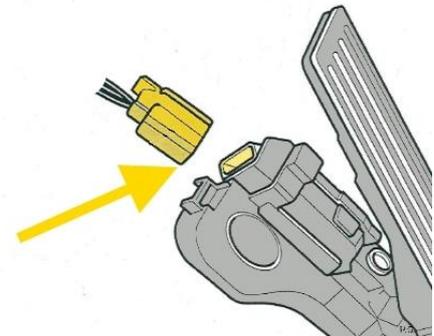
Figure 1

Les codes de défaut ci-dessus concernent tous un problème au niveau du capteur d'accélérateur (figure 1).

- Vérifier si les broches du connecteur sont endommagées ou corrodées (figure 2, figure 3) et remplacer celui-ci si nécessaire.
Pièces de rechange :
-Câble : 000 979 025 EA
-Connecteur à sertir : 000 979 940
- Vérifier le bon fonctionnement du capteur d'accélérateur (effectuer un contrôle de bruit ou un contrôle du potentiomètre à l'aide d'un oscilloscope), le remplacer si nécessaire.

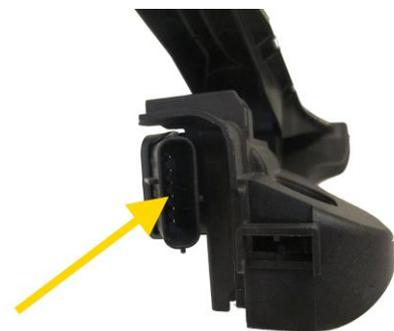
Figure 2

Dans ce cas, le problème est dû à un contact insuffisant dans la liaison entre le capteur d'accélérateur et le connecteur (figure 2).
