BMW E60

Condensation dans les projecteurs Infiltration d'eau dans les projecteurs

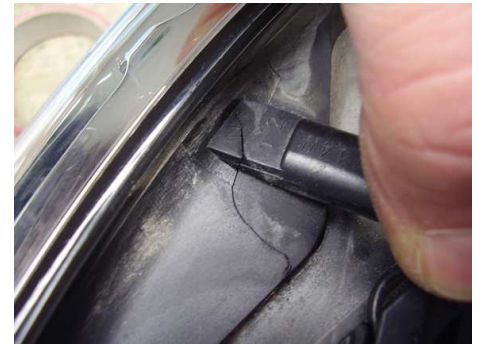
Figure 1

Si une forte condensation d'eau ou, dans certains cas, une pénétration d'eau augmentée sont déterminées dans le projecteur, cela peut être causé par une déchirure dans le boîtier du SML (feu de position latéral) (figure 1).

Le boîtier du SML est endommagé.

La fissuration peut résulter d'une contrainte mécanique négative. Par exemple, si des forces de pression se produisent du fait d'objets ou d'outils dans cette zone : (fermeture du capot-moteur si les outils/objets n'ont pas été enlevés auparavant).

- Mauvais réglage du capot-moteur.

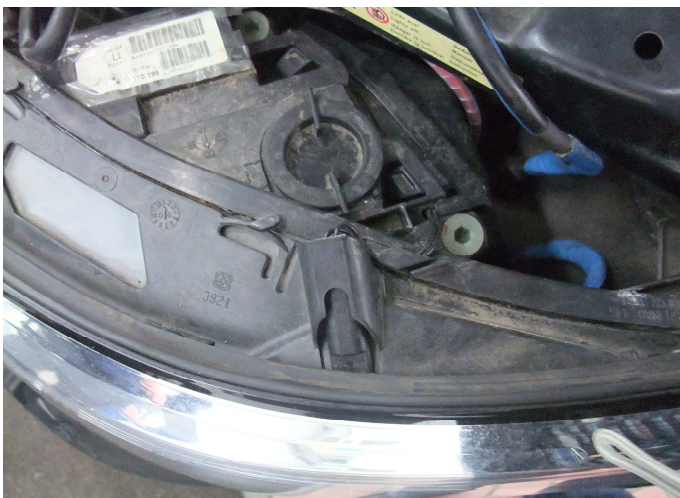
Le SML est partiellement recouvert par le joint de cx. (Fig. 2)

Vue du dessus du projecteur (figure 2)
