CITROËN

Xsara Picasso

Tous les modèles de 2005 à 2011

Le commutateur de clignotant ne revient pas automatiquement à sa position initiale.

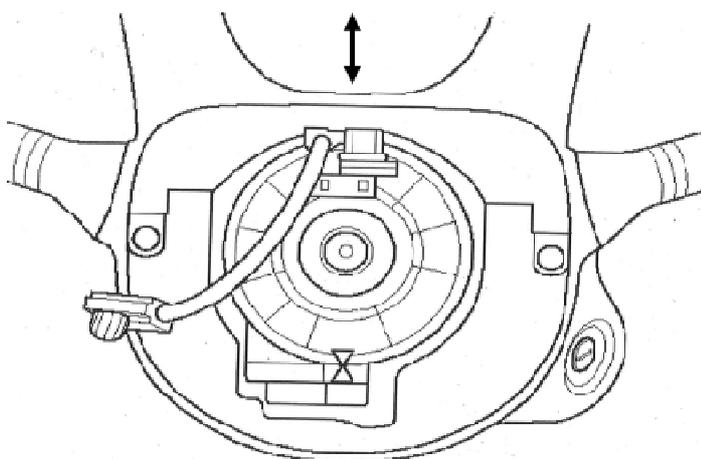
Si ces véhicules présentent le défaut causant la non-réinitialisation automatique du commutateur de clignotant (non-réinitialisation automatique du levier de commande de clignotant), il est possible que le problème soit dû à un contacteur tournant mal monté / positionné sur le volant. Comme mesure de solution, on vérifiera que la connexion électrique du contacteur tournant sur le volant se trouve positionné sur « midi » (voir illustration). Si tel n'est pas le cas, mettre le contacteur tournant en position correcte. Remarque : le montage de l'airbag du contacteur tournant ne doit être effectué que par du personnel spécialisé et qualifié.
