FORD Galaxy 1,9 L TDI depuis le 11/97 Infiltration d'eau dans le projecteur gauche

Après de fortes pluies, des projections d'eau peuvent pénétrer dans le projecteur gauche.

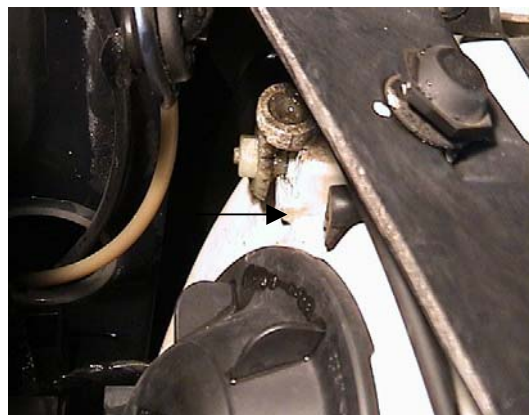
Fig. 1

En cas de fortes pluies, des projections d'eau peuvent pénétrer dans le projecteur (Fig. 1), sous l'effet du ventilateur.

Cette anomalie se traduit par une forte condensation sur la paroi intérieure du projecteur (des gouttes d'eau se forment et s'écoulent en direction du revêtement interne).

Pour corriger ce défaut, Ford propose un kit de conversion. Celui-ci contient un flexible de ventilation modifié et un couvercle spécial contre les projections d'eau.

1. Déposer le projecteur gauche.
2. Vérifier si le branchement électrique, le câble et le correcteur de portée lumineuse présentent des traces de corrosion et de dégâts.
