HONDA Civic 1995 - 2001

Panne et/ou infiltration d'eau dans la zone du plafonnier

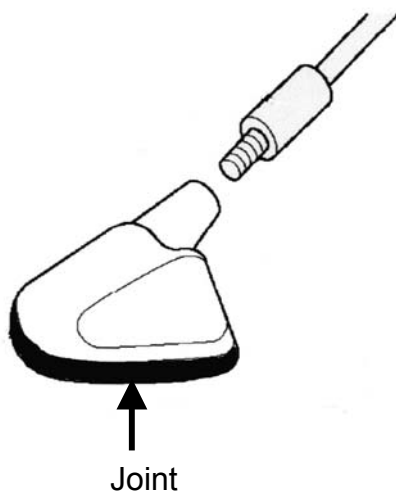
Le plafonnier est défaillant et/ou de l'eau s'est infiltrée dans la zone du plafonnier.

Un joint non étanche au niveau de l'antenne de toit peut être en cause. Un couple de serrage trop élevé de la vis de fixation provoque l'endommagement du joint au-dessous du pied de l'antenne et cause les défauts mentionnés ci-dessus.

Remplacer le joint.

Lors du montage, veiller à ce que la vis de fixation ne soit pas serrée de manière excessive.
