## **MERCEDES BENZ**

### **Classe C (type 202, 208)**

### **Classe E (type 210)**

#### **Projecteurs antibrouillard défectueux**

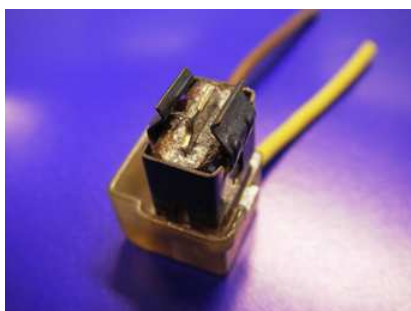
Abb. 1

Un connecteur de lampe carbonisé peut être en cause (fig. 1).

Comme le connecteur ne peut plus être séparé de la lampe, il faut complètement remplacer l'ensemble connecteur/lampe H1. Procéder comme suit :
