MERCEDES BENZ

Classe C (W 203)

Dysfonctionnement des feux clignotants AV

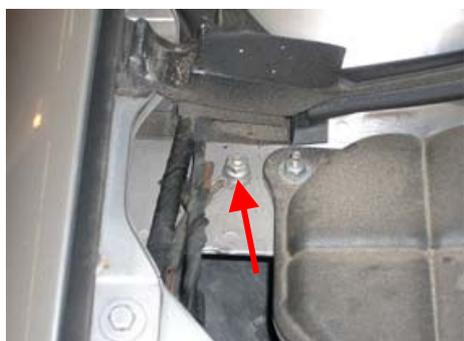
Point de masse G

Dysfonctionnement du feu clignotant AV droit ou gauche.

Un contact fondu dans le clignotant peut être en cause.

Monter un support de feu clignotant avec un faisceau. Pour cela, procéder comme suit :

- Déposer le support feu clignotant du boîtier de projecteur
- Débrancher le connecteur du projecteur
- Retirer du connecteur le fil du clignotant côté véhicule (côté droit – broche 1 câble vert/noir, côté gauche – broche 1 câble blanc/noir). Boucher l'ouverture dans le connecteur avec un obturateur
- Brancher le fil dans le connecteur de réparation du clignotant. Raccorder le câble de masse au point de masse côté véhicule (figure).
- Poser le nouveau faisceau du clignotant et le fixer avec des attaches.
- Insérer le clignotant dans le boîtier de projecteur.
- Contrôler le fonctionnement.
