OPEL Corsa B jusqu'en 1993 **Tigra jusqu'en 1995** **Astra F jusqu'en 1992** **Vectra B jusqu'en 1996** **Calibra jusqu'en 1990** **Omega B jusqu'en 1994**

Le commutateur de clignotant ne revient pas automatiquement en position neutre.

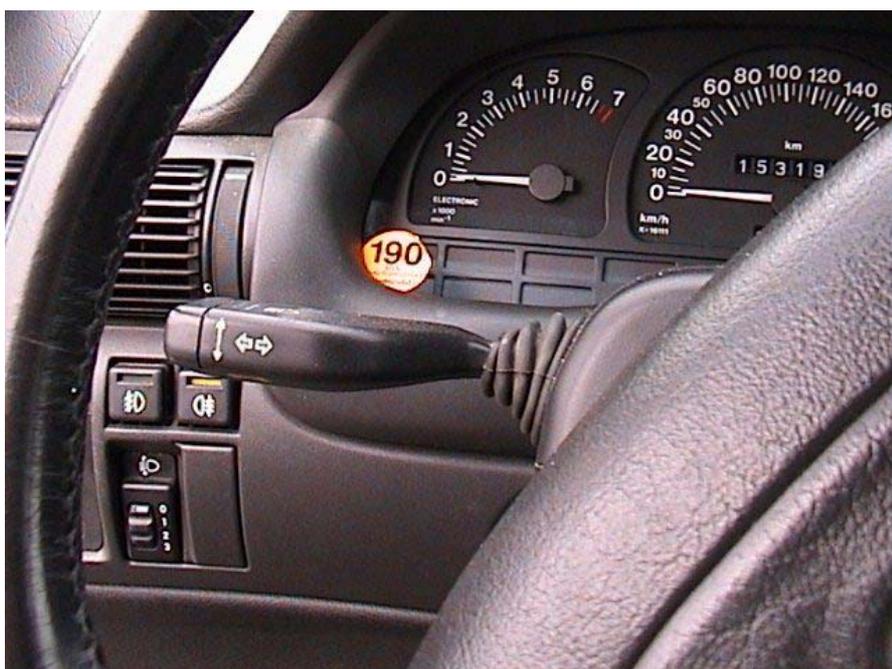
Le commutateur de clignotant n'est pas ancré correctement, ou seulement d'un seul côté, dans la colonne de direction.

Pour résoudre ce problème, déposer l'habillage de la colonne de direction et ancrer correctement le commutateur.

Dans ce cas, il est inutile de remplacer le commutateur.
