RENAULT Clio 2 **Tous les modèles avec projecteurs** **antibrouillard**

Infiltration d'eau dans les projecteurs **antibrouillard**

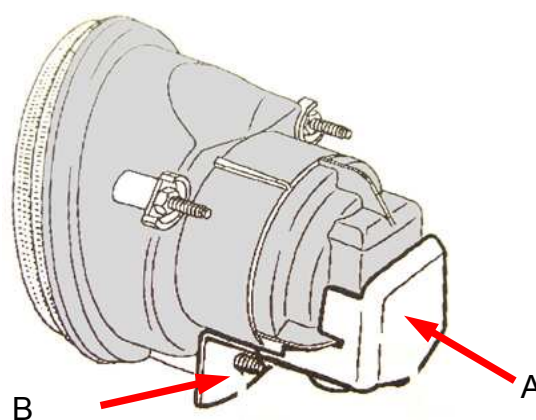
Infiltration d'eau à l'intérieur des projecteurs antibrouillard

Une mauvaise étanchéité des câbles du projecteur antibrouillard peut être en cause.

Kit de conversion provenant du constructeur et comportant un faisceau de câbles modifié et deux capuchons de protection. L'installer en procédant comme suit :

- Soulever le véhicule
- Démonter la jupe avant
- Démonter le capot arrière du projecteur et laisser écouler l'eau ou retirer la condensation à l'aide d'un pistolet à air chaud
- Installer le nouveau faisceau de câbles à la place de l'ancien faisceau
- Poser l'élément de protection (flèche A) et le fixer sous le projecteur antibrouillard à l'aide d'une vis de fixation (flèche B)
- Reposer les pièces démontées dans le sens inverse de la dépose
- Terminer en réglant de nouveau les projecteurs.
