VOLVO

V70 jusqu'au n° de châssis : 549452

S70 jusqu'au n° de châssis : 571822

Humidité dans les clignotants avant

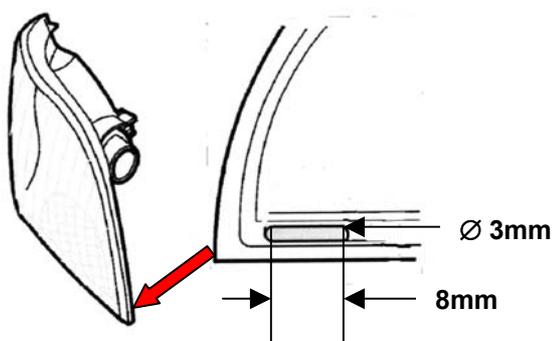
Humidité dans les clignotants avant.

Conditions météorologiques humides.

Ne pas remplacer les feux clignotants. Réaliser un orifice d'aération pour tenter de remédier au problème de manière efficace. Pour réaliser l'orifice, procéder comme suit :

- Déposer les feux clignotants en abaissant les étriers de retenue.
- Dévisser la douille de lampe.
- A l'aide d'un foret de 3 mm, percer plusieurs trous sur une longueur de 8 mm dans la zone arrière inférieure (voir plan), de manière à obtenir un trou oblong.
- **Attention : Percer le boîtier du clignotant avec précaution pour éviter tout endommagement de la glace.**
- Remonter les feux clignotants et effectuer un essai fonctionnel.
