BMW **Tutti i modelli con motore M 42**

Temporanea mancanza di potenza

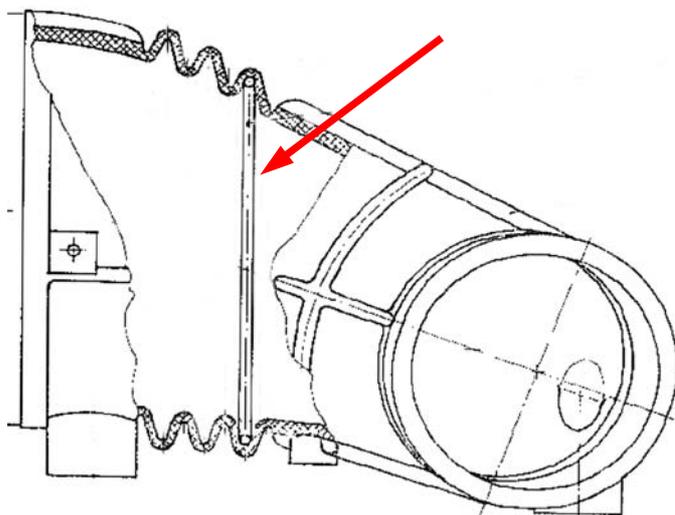
Se viene segnalato questo inconveniente, la causa potrebbe essere il soffietto tra il collettore d'aria e il debimetro.

In caso di cambi di marcia veloci, di alti regimi del motore e di temperature esterne elevate, può accadere che il soffietto collassi per via di una depressione eccessiva.

Questa condizione, e la relativa mancanza di potenza, risultano particolarmente evidenti dopo l'innesto delle marce.

Il costruttore mette quindi a disposizione un anello ad espansione (v. fig.) da inserire nella terza piega del soffietto, per evitare che questo collassi.
