Chrysler Voyager tutti i modelli con motore a benzina (da 01.96 a 08.99)

Tempomat difettoso

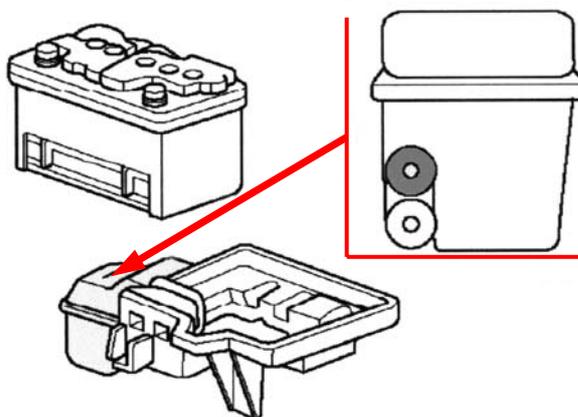
Se viene segnalato questo problema è possibile che una valvola di non ritorno sia sporca.

Questa valvola si trova nel serbatoio di depressione dell'impianto di regolazione della velocità.

In un percorso in salita la velocità effettiva si riduce di circa 8-11 km/h rispetto a quella impostata.

In questo caso è necessario sostituire il serbatoio di depressione.

- Scollegare l'intera batteria e smontarla.
- Estrarre il condotto di depressione sul serbatoio di depressione dell'impianto di regolazione della velocità.
- Collegare una pompa di depressione al raccordo superiore (grigio) del serbatoio di depressione (v. fig.).
- Alimentare il serbatoio di depressione con una depressione di 680 mbar.
- Se in 5 minuti la depressione scende di 68 mbar (o di più), deve essere montato un recipiente a pressione modificato.
