Citroen C5 **Tutti i modelli fino alla data di** **costruzione 06/2001**

Abbassamento della parte anteriore **del veicolo**

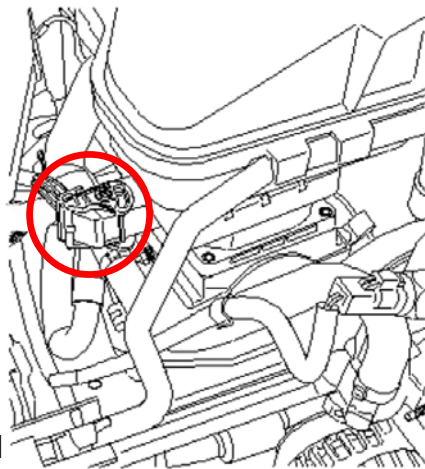
Figura. 1

A causa dell'infiltrazione di acqua nella connessione a spina (vedere fig. 1) sul BHI (blocco idroelettronico integrato, fa parte della sospensione idropneumatica vedere fig. 2) i contatti del connettore tendono a corrodarsi.

- Estrarre il connettore e verificare la presenza di corrosione.
- Pulire i contatti e proteggerli dall'umidità con lo spray/grasso per componenti elettronici .
- Rivoltare la protezione contro l'ossidazione sul connettore e ricollegare il connettore al BHI.
- A questo punto sollevare la protezione fino all'involucro del BHI, in modo da proteggere tutta la connessione a spina.
- Serrare le fascette serracavi per fissare la protezione (vedere fig. 3).
