Dacia

Logan

Data di costruzione da 2006 a 2011

Accensione della spia di carica

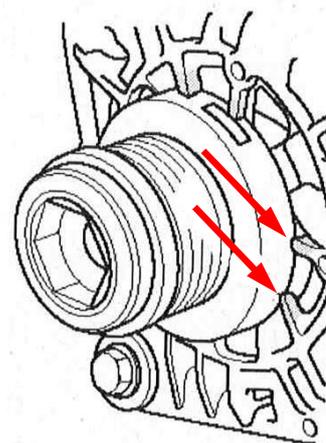
Fig. 1

Se il cliente segnala questo tipo di guasto, la causa potrebbe essere una puleggia difettosa dell'alternatore. Inoltre può essere segnalata anche una rumorosità anormale della cinghia Poly V e del motore. In questo caso verificare se la puleggia presenta danni (v. figg. 1 e 2) e valutare la carcassa dell'alternatore. In caso di danni alla puleggia, sostituirla.
