Ford Explorer, data di costruzione 1993-1994

Funzionamento irregolare del motore

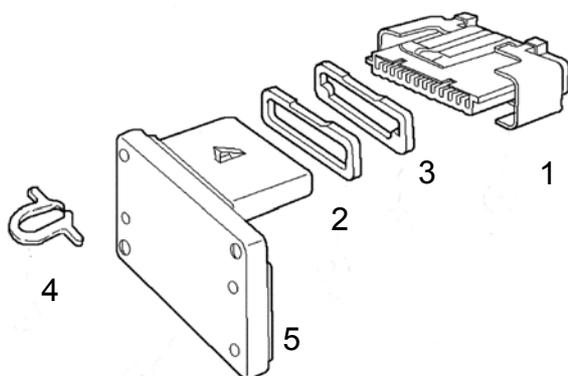
Se viene segnalato questo problema, una possibile causa è un connettore allentato sulla centralina dell'accensione. Attraverso questo connettore può penetrare dell'umidità all'interno del connettore.

Per questi casi è previsto un kit di riparazione contenente una nuova graffa del connettore e una guarnizione speciale in silicone.

La nuova graffa impedisce l'allentamento del connettore, mentre la guarnizione serve a proteggere meglio dalla penetrazione di umidità.

- Disinserire l'accensione.
- Sfilare il connettore (1) dalla centralina dell'accensione
- Rimuovere dal connettore la vecchia guarnizione in materiale espanso (2, arancio chiaro).
- Inserire la guarnizione nuova (3) nel connettore. Accertarsi che la guarnizione poggia correttamente.
- Applicare la nuova graffa del connettore (4) al nasello di ritegno sulla centralina dell'accensione (5).
- Inserire il connettore sulla centralina dell'accensione.
