Fiesta '96 con motore Endura-DE da 1,8 litri, costruite da 08.95 a 10.96

Cigolio della cinghia dell'alternatore / batteria scarica

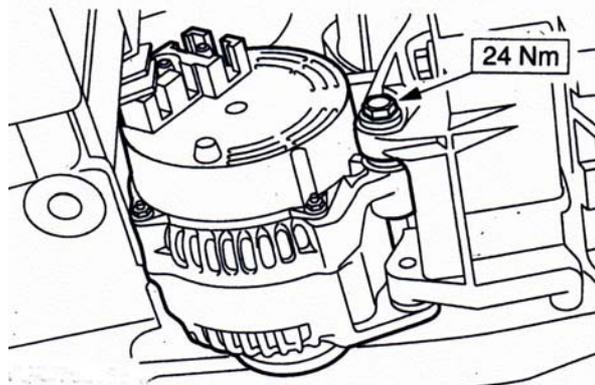
La vite di fissaggio posteriore inferiore dell'alternatore deve essere montata davanti in basso e la nuova vite modificata dietro in basso.
