## **Ford Diesel con motore 2,0L DI, TDCI e 2,4L DI, TDCI, TDE dall'anno di costruzione 2000**

### **Motorino di avviamento CS1245 o 8EA 737**

#### Istruzioni di montaggio: sostituzione del motorino di avviamento/intasamento

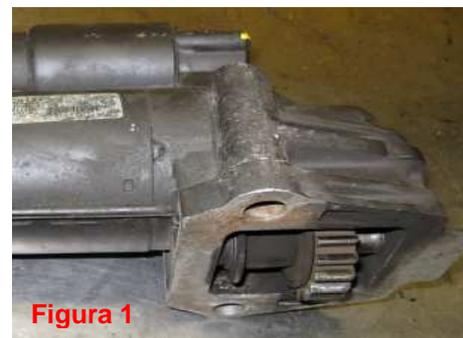
Figura 1

Nelle suddette vetture si verifica spesso il problema che un eccessivo intasamento interno causa un malfunzionamento del motorino di avviamento. A causa della forza centrifuga e del magnetismo, questo intasamento si propaga all'interno del motorino di avviamento.

L'intasamento è causato dalla polvere e dal materiale asportato per sfregamento (frizione/volano a doppia massa) che si lega con il grasso contenuto nel motorino di avviamento (albero del rotore, ruota libera a rulli...).

Se durante lo smontaggio del vecchio motorino di avviamento difettoso si riscontra che l'albero e il pignone sono sporchi di polvere e neri (vedere figura 1), è assolutamente necessario:

- che tutte le lamiere di copertura e i tappi di chiusura della scatola della frizione siano presenti e correttamente montati
- che, prima di rimontare un nuovo motorino di avviamento, la scatola della frizione venga pulita accuratamente e rimossi completamente polvere, corpi estranei e altro tipo di sporco.

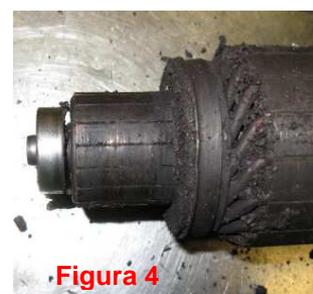
Figura 4

Se questa procedura non viene rispettata, il problema potrebbe ripresentarsi entro breve tempo (vedere figure 2-4).
