## **Land Rover Defender 90/110/130 Data di costruzione 1999-2004 con motore 2.5L TD5**

### **Mancanza di potenza**

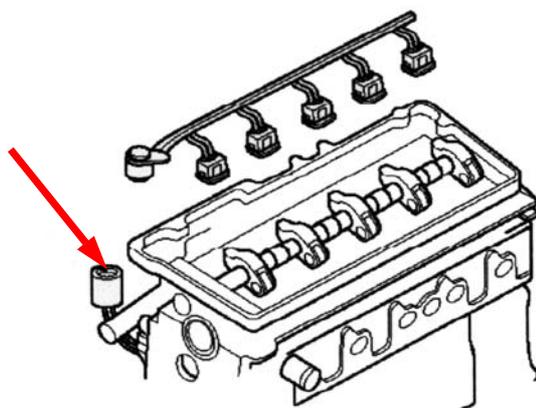
Se viene segnalato questo problema, una possibile causa è una guarnizione difettosa della connessione a spina (v. fig.) tra il fascio cavi del motore e il fascio cavi degli iniettori.

Come ulteriori conseguenze del guasto si possono verificare mancate accensioni, mancato avviamento del motore e accensione della spia motore.

- Allentare la connessione a spina e controllare se è pulita.
- Se i contatti sono stati sporcati dall'olio, pulirli con un detergente adatto fino a garantire un contatto perfetto.
- Se i contatti sono stati corrosi dall'acqua, sostituire il fascio cavi degli iniettori e il fascio cavi del motore.
- Quando si collega il connettore, verificare che la posizione sia corretta.
