Mazda MX-5 (modello: NA + NB)

Cavo di accensione

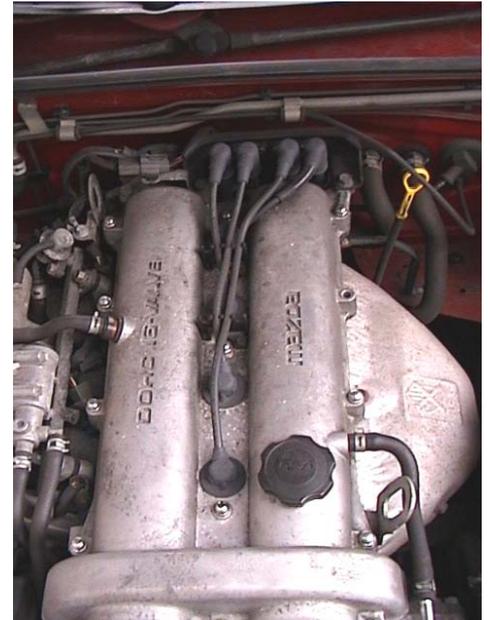
I cavi di accensione che passano direttamente sul monoblocco nella Mazda MX-5 sono spesso causa di:

- Mancate accensioni
- Cattiva risposta dell'acceleratore
- Potenza insufficiente
- Oscillazione del regime del minimo
- Maggiore consumo di carburante
- Disturbi nella ricezione radio

Con il passare del tempo, la guaina dei cavi di accensione diventa fragile a causa dell'alta temperatura.

La conseguenza è la dispersione superficiale di corrente e di scariche elettriche tra il cavo di accensione e il monoblocco.

Per la sostituzione utilizzare esclusivamente cavi di accensione in silicone di alta qualità.

Si raccomanda inoltre di controllare le candele e i contatti del blocco bobine di accensione.

Se i contatti sono già neri o grigi, devono essere ripuliti.

Controllare anche la bobina di accensione.
