## **Opel**

## **Astra H**

### **Motore: Z19DT, Z19DTH, Z19DTJ, Z19DTL**

#### **Rumori / guasto dell'alternatore**

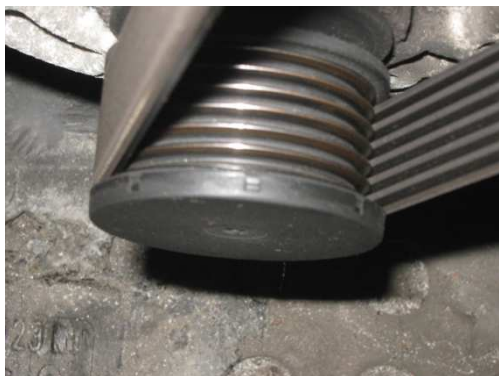
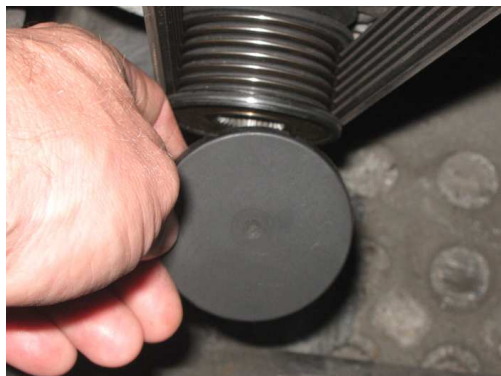
Una calotta protettiva mancante o difettosa sulla puleggia della ruota libera provoca l'usura precoce del cuscinetto, che di solito si manifesta attraverso rumori (causati dal cuscinetto difettoso).

Le figure indicano a scopo esemplificativo la calotta di copertura e la ruota libera:

Per rimediare a questo inconveniente, sostituire la ruota libera e eventualmente l'alternatore.

Nota: Quando si monta l'alternatore, verificare tassativamente che sia presente la calotta protettiva, reperibile anche singolarmente presso il costruttore al codice 93167817.
