## **Opel Vectra C Tutti i modelli con climatizzatore automatico elettronico (ECC) VIN 21000015 - 21031422**

### **La batteria si scarica Difficoltà di avviamento**

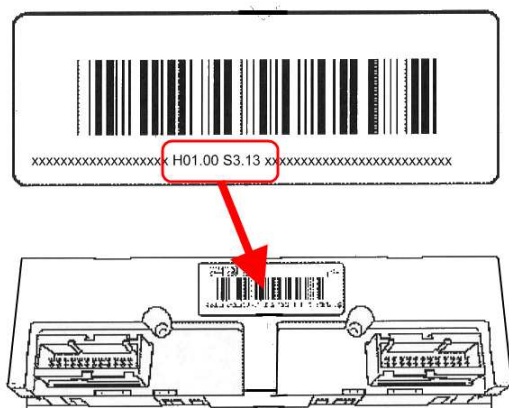
Un difetto all'unità di comando del climatizzatore automatico elettronico può talvolta causare lo scaricamento della batteria. Il cambio autonomo dello stato operativo può causare un assorbimento di corrente permanente di 75 mA. In questo caso controllare il software in base alla targhetta (fig.).

Se, sotto al codice a barre, si leggono le versioni "S3.10" o "S3.12", sostituire l'unità ECC.

Se l'unità ECC è già stata sostituita da un'officina autorizzata, questo è segnalato da un punto bianco sul coperchio della scatola portafusibili nel vano motore.
