Renault Twingo fino alla data di produzione 1999

Spia di carica batteria poco visibile

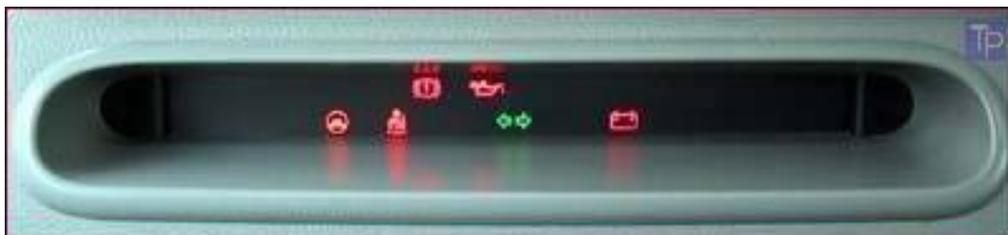
Su questi veicoli, dotati di display a due linee (figura), può accadere che la spia di carica batteria si illumini debolmente al minimo.

In questo caso è bene controllare il circuito elettrico carica. Se il circuito è OK bisogna procedere con la sostituzione del display con un pannello modificato.

- Scollegare la batteria
- Rimuovere le 2 viti dell'unità display sul cruscotto, dietro il volante
- Staccare l'unità display dal cruscotto
- Scollegare il connettore
- Controllare la condizione del connettore

Il montaggio del nuovo pannello display dovrà essere naturalmente effettuato nella sequenza contraria.

Se necessario introdurre nuovamente il codice radio e aggiornare l'ora.
