Rover 45 **data di costruzione da 1999 a 2004**

Il motore ha mancate accensioni

Bollettino informativo

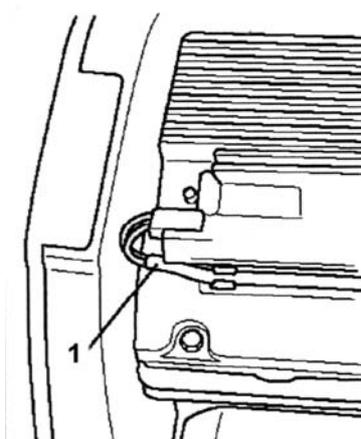
Fig. 1

Se viene segnalato questo problema, una possibile causa è la disposizione errata dei cavi delle bobine di accensione.

Nella fig. 1 è rappresentato il fascio cavi bloccato sotto il rivestimento del motore, esempio di un montaggio non appropriato della copertura.
