VW

Rumori provenienti dalla zona del piantone sterzo.

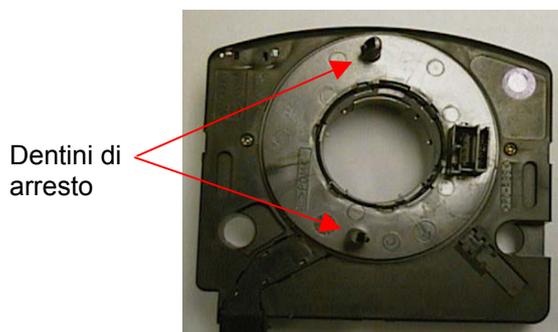
Figura 3

Se vengono segnalati ticchettii o rumori provenienti dalla zona del piantone sterzo come se qualcosa raschiasse, una possibile causa è la distanza troppo grande o troppo piccola tra l'anello di ritorno (fig. 3) e il volante.

Se la distanza è troppo piccola, l'anello di ritorno raschia quando il volante sterza.

Se la distanza è troppo grande, i dentini di arresto non vengono premuti abbastanza e si agganciano durante la sterzata.

Per eliminare i rumori è necessario regolare nuovamente questa distanza.
