**Audi 80, costruzione tra 7/89 e 6/96,
motore: NG**

**Audi 90, costruzione tra 7/89 e 6/92,
motore: NG**

**Audi 100, costruzione tra 7/85 e 6/91,
motore: NF**

Guasto del sensore di detonazione sui motori a 5 cilindri da 2,3 litri

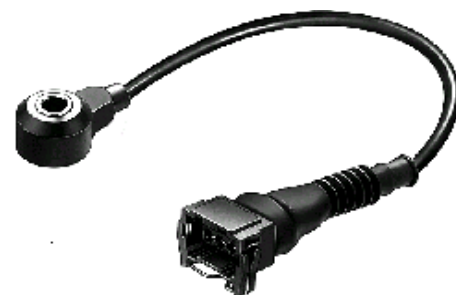
Su queste varianti motore è possibile che il sensore di detonazione si guasti.

Il problema spesso si rileva attraverso un elevato consumo di carburante e una ridotta potenza del motore, che sono nuovamente in relazione con l'adattamento attraverso la centralina del punto di accensione e della quantità di iniezione.

Con i codici [6PG 009 108-081](#) (connettore blu, lunghezza cavo 535 mm) e [6PG 009 108-091](#) (connettore verde, lunghezza cavo 740 mm) adesso *Hella* offre ricambi nella qualità del primo equipaggiamento.

Rispettare la coppia di serraggio (20 +/- 5Nm). Non utilizzare anelli elastici o rondelle.
