## **BMW E39 Touring (Station Wagon)**

### **Malfunzionamento del tergilunotto.**

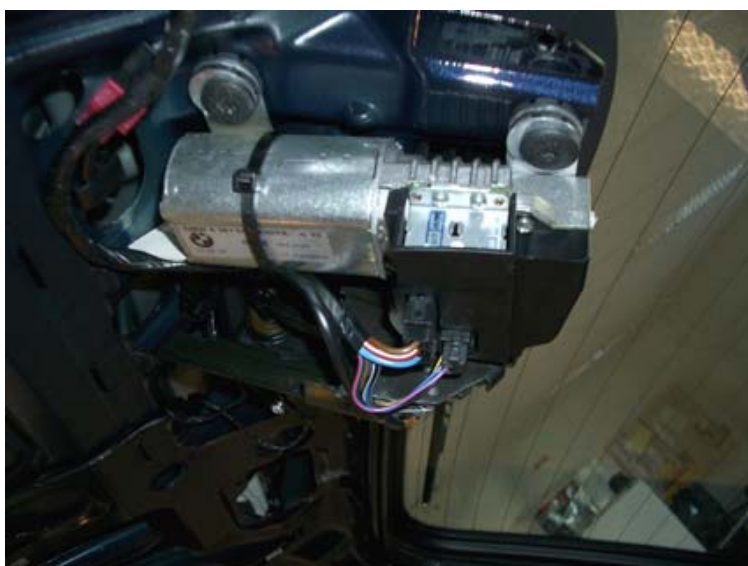
1. Se si avvia il motore con il tergilunotto attivo, la spazzola tergicristallo rimane immobile sul vetro e non può essere azionata per circa 10 minuti.
2. Azionando l'impianto tergilunotto, la spazzola non si muove oppure effettua una sola corsa e poi si arresta.

La possibile causa di questo inconveniente è un modulo motore del tergilunotto difettoso.

Questo modulo si trova sotto allo stesso lunotto (figura).

Motore del tergilunotto con modulo

Per l'eliminazione del problema è necessario montare un nuovo motore del tergilunotto.
