Chrysler Voyager II (GS) Data di costruzione: 1995 - 2001 Motore: 3,3 i

Il cambio automatico non si innesta/ il tachimetro non funziona

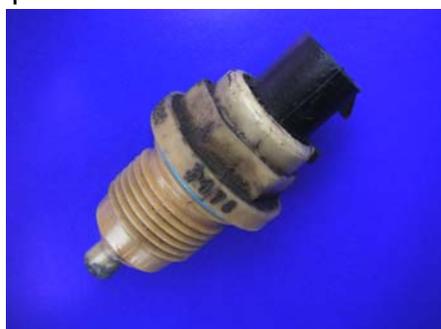
Figura 1

Se sui suddetti veicoli il cambio automatico in D, 3 e L non passa al rapporto superiore e se il tachimetro è guasto, la causa potrebbe essere un guasto a un sensore di velocità (figura 1).

Il nuovo sensore deve essere serrato ad una coppia di 7 Nm. Il fascio cavi deve essere portato nella posizione originaria e quindi fissato nuovamente.

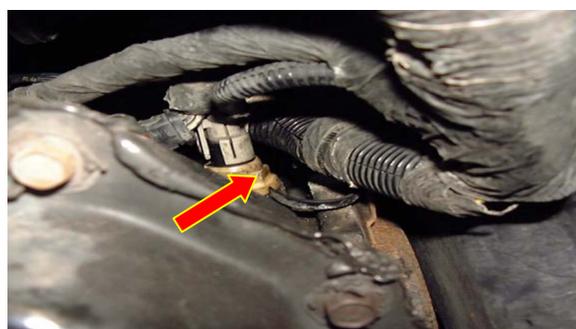
Figura 2

Prima di sostituire questo sensore, situato davanti sul cambio (sopra la coppa olio) (fig. 2), si raccomanda di controllare il cablaggio e la connessione a spina.

Il modo migliore di accedere al sensore è dal sottoscocca. Per facilitare l'accesso, si deve disporre a lato il fascio cavi che vi passa accanto, dopo aver rimosso le fascette.
