Citroen Jumper II Con motore 2,8 HDI Numero di serie da 17443608 a 17545710

Il veicolo presenta difficoltà nell'avviamento

Bollettino informativo

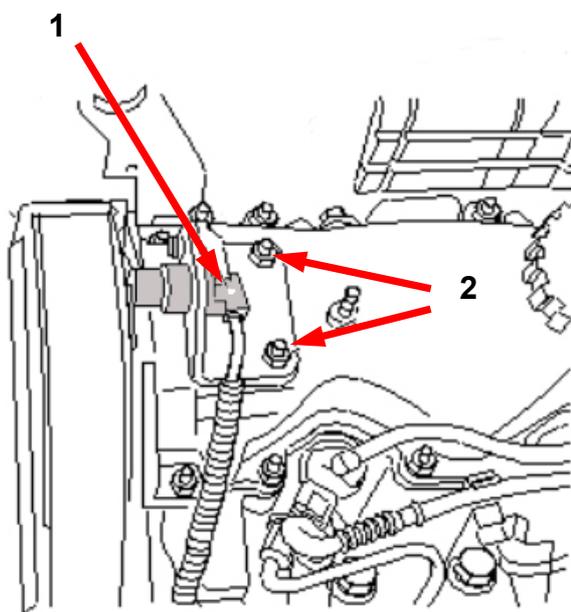
Fig. 1

Se viene segnalato questo problema, la causa potrebbe essere una posizione errata del sensore albero a camme. Questo provoca l'avviamento difettoso del motore. Un'errata geometria della staffa di supporto del sensore albero a camme produce una distanza eccessiva tra il sensore e l'ingranaggio albero a camme. In questo caso la posizione del sensore deve essere corretta tramite l'utilizzo di due rondelle. Queste rondelle, con uno "spessore" calcolato con precisione, possono essere fornite dalla casa costruttrice.

- Scollegare la batteria.
- Smontare il rivestimento motore.
- Estrarre il connettore del sensore (v. fig. 1 punto 1).
- Svitare i dadi di fissaggio (v. fig. 1 punto 2) e sollevare il supporto.
- Inserire una rondella su entrambi i perni.
- Rimontare il supporto del sensore. Non serrare a fondo i dadi di fissaggio, affinché sia ancora possibile muovere il supporto.
- Allineare il supporto, in modo che la distanza tra il sensore e la tacca di riferimento sull'ingranaggio albero a camme sia compresa tra 0,8 e 1,5 mm

- Serrare a fondo i dadi di fissaggio.
- Rimontare le parti smontate nella sequenza contraria.
