## **Ford Cougar Model Year 2000 Con motore Duratec da 2,5 litri**

### **Accensione spia della temperatura liquido di raffreddamento durante la marcia.**

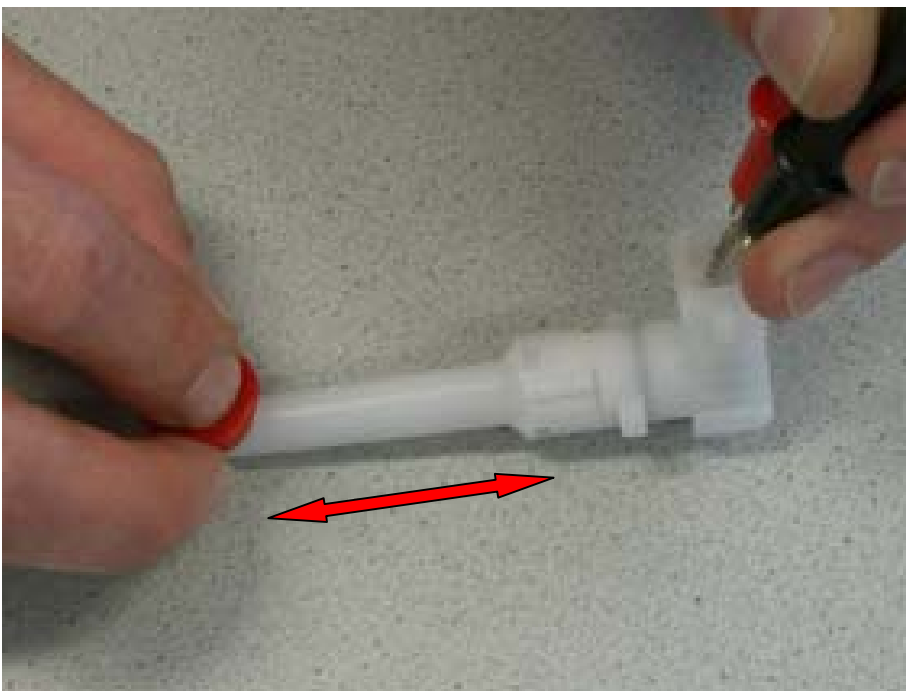
Se su questi veicoli viene lamentata l'accensione della spia della temperatura del liquido di raffreddamento motore durante la marcia anche in caso di temperatura di esercizio normale, le possibili cause sono un livello troppo basso del liquido di raffreddamento, un sensore di livello o il galleggiante nel serbatoio di compensazione difettosi.

3. Smontare il serbatoio del radiatore (2 viti). Smontare il sensore di livello ruotandolo in senso antiorario.
4. Misurare la resistenza sui collegamenti elettrici del sensore. Se il valore di resistenza è inferiore a 100 Ohm, sostituire il sensore. Se il valore è superiore a 100 Ohm, tastare il sensore con un magnete (figura) e intanto osservare il dispositivo di controllo. Se in un punto qualsiasi il valore scende al di sotto dei 100 Ohm il sensore è OK.

5. Se il valore di resistenza rimane al di sotto di 100 Ohm anche in condizione montata, la causa è un galleggiante bloccato all'interno del serbatoio del radiatore. Il galleggiante non può essere sostituito singolarmente. In questo caso è necessario sostituire l'intero serbatoio.

Rimontare il sensore e procedere con il passo successivo.
