Mercedes Benz Classe A (W168) Con motore 166

Mancate accensioni in accelerazione

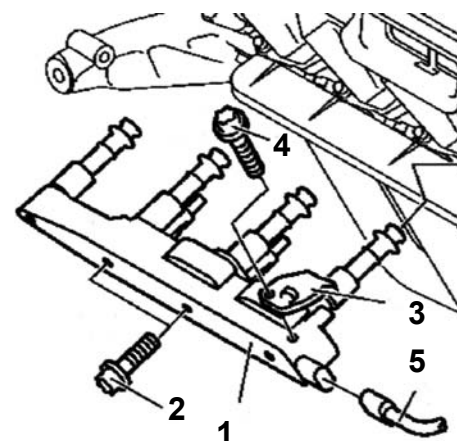
Se viene segnalato questo problema, la causa può essere un modulo di accensione difettoso.

A causa di infiltrazioni di temperatura e di umidità, le incrinature nel modulo di accensione possono portare a picchi nell'alta tensione.

Vengono inoltre memorizzati i codici di guasto P0300 e P0304.

- Smontare il vecchio modulo di accensione.
- Inserire il nuovo modulo di accensione uniformemente sulle candele.
- Avvitare le viti di fissaggio del modulo di accensione (1), finché le teste della vite non aderiscono l'una all'altra. Serrare le viti (2) alternativamente (coppia di serraggio: 20 Nm) in modo che il modulo di accensione aderisca alla testata **senza eccessive tensioni**.
- Fissare il supporto (3) sul modulo di accensione, quindi montarlo con la vite di fissaggio (4, coppia di serraggio: 8,5 Nm) sul coperchio punterie.
- Collegare nuovamente la connessione a spina elettrica del modulo di accensione (5).
- Cancellare la memoria guasti.

Per migliorare la protezione da calore e umidità, il costruttore offre un cofano di protezione supplementare e un deflettore in lamiera, che in questi casi devono essere montati aggiuntivamente.
