Mercedes Benz W 170, 202, 203, 208, 210

Malfunzionamento dei comandi sulla pulsantiera superiore della consolle centrale

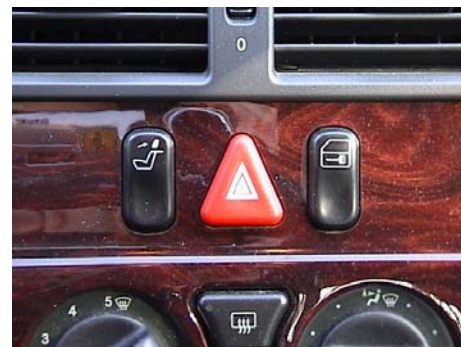
Se viene segnalato questo problema, una possibile causa è un cattivo contatto elettrico sul connettore a undici poli della pulsantiera superiore (S6/1) della consolle centrale (vedi figura).

Di conseguenza il riscaldamento dei sedili, la chiusura di sicurezza dall'interno sulle portiere ed il lampeggio nonché l'illuminazione degli interruttori non funzionano.

Il dente d'innesto centrale della centralina di riscaldamento sedili (N25/5) batte contro la nervatura che circonda il connettore, impedendo così un corretto assemblaggio e un buon contatto elettrico della pulsantiera (gruppo interruttori).

In questo caso, smontare la consolle centrale.

Poi allentare il connettore e staccare il dente d'innesto centrale della centralina di riscaldamento sedili.

Collegare nuovamente il connettore e rimontare la consolle.

Controllare il funzionamento dell'interruttore.
